Lublin. Kościół po-wizytkowski. Część

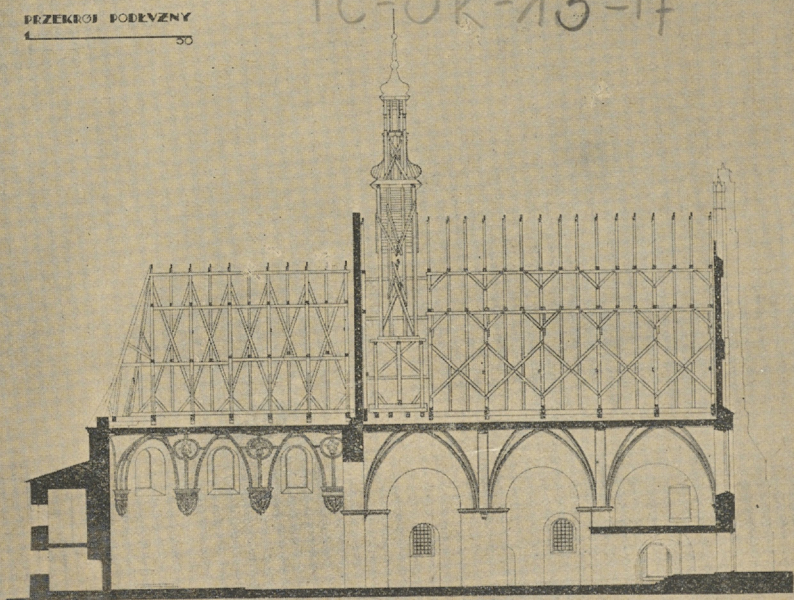
Ryc. 51.

Ze zb. Oddziału Sztuki w Lublinie.

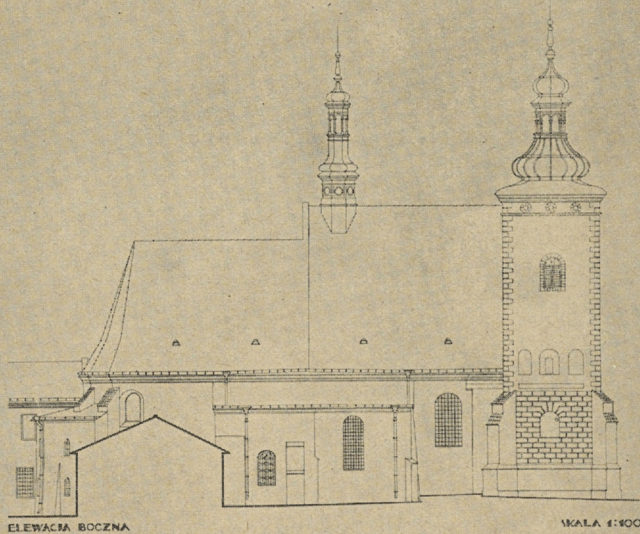
Ryc. 50.

ELEWACJA BOCZNA
