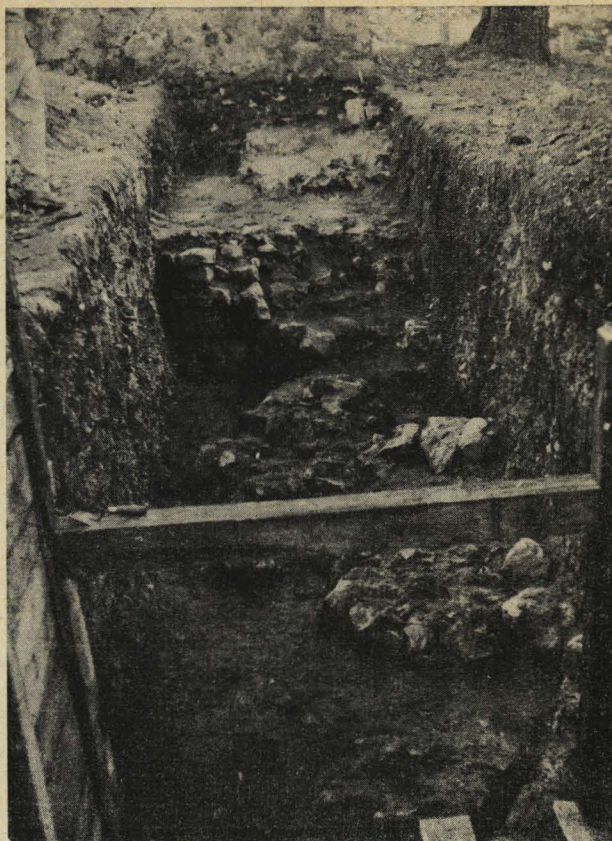
Fot. 5. Zamek w Przemyślu. Odkopany fragment baszty południowej. Fot. A. Kunysz — 1958 r.

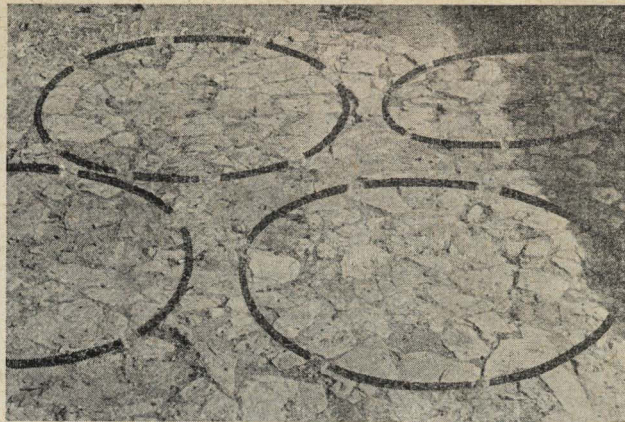
Fot. 7. Zamek w Przemyślu. Odkryta na głębokości 1—1,50 m posadzka z nieregularnych płytek kamiennych ułożonych w koła, stanowi jedno z najbardziej intrygujących znalezisk architektonicznych. Pod posadzką mieści się piwnica. Centralne położenie posadzki na dziedzińcu i powiązanie jej z osią bramy, każe dopatrywać się tu resztek jakiejś znaczniejszej budowli. Z odkryć doc. A. Żakiego. Fot. autor artykułu, 1959 r.
